# Ciagnik Ursus C-330

## Wskaźnik podwójny

## Ciągnik Ursus C-4011 i C-355

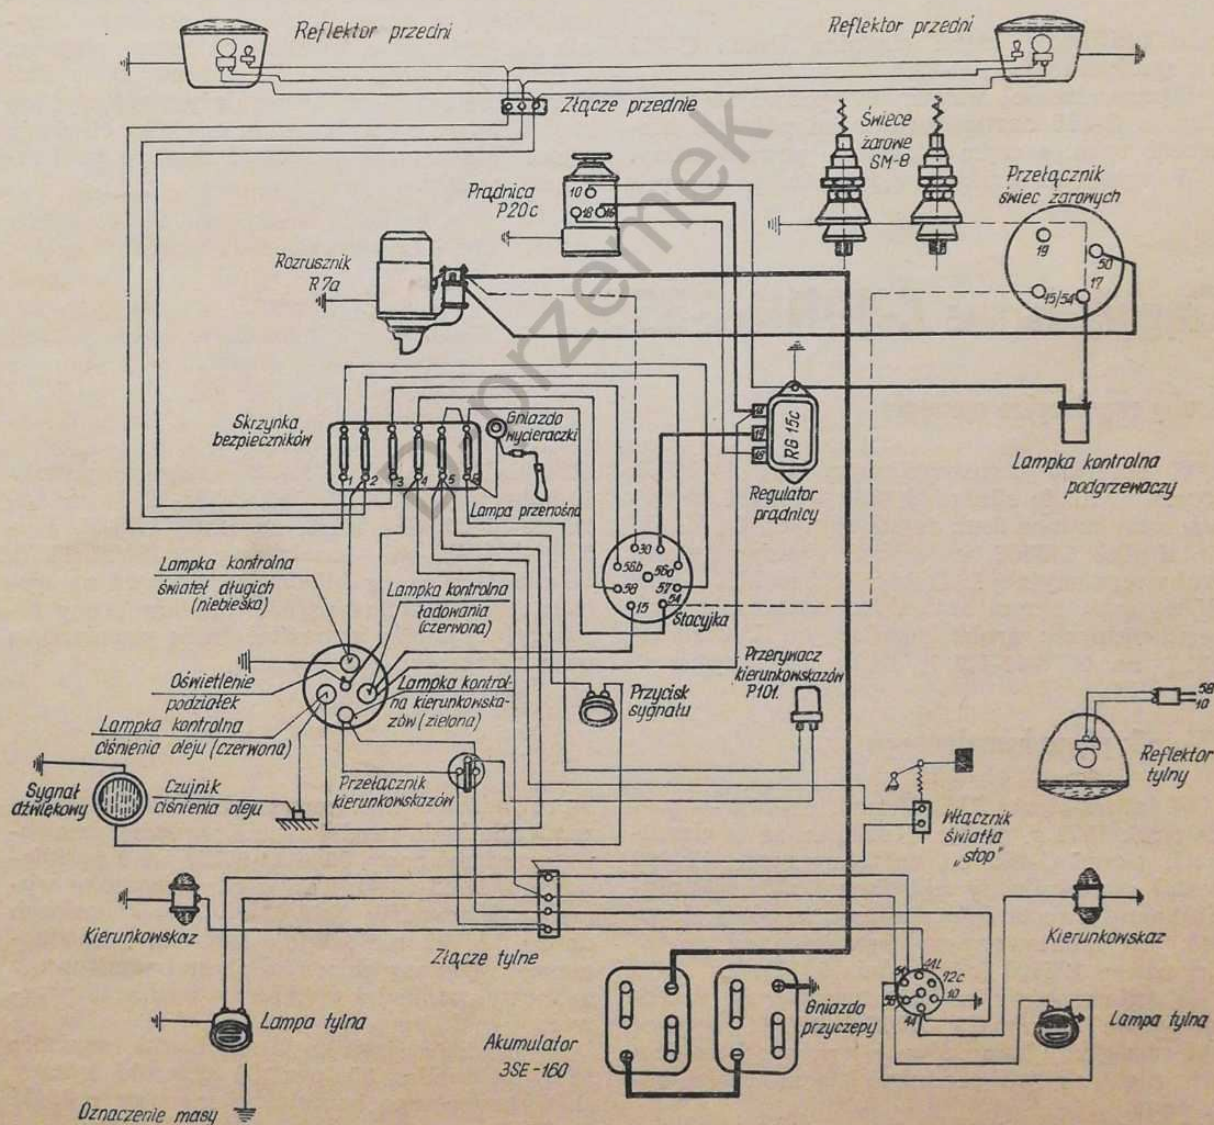
Rys. 1. Schemat instalacji elektrycznej

Czujnik elektryczny 0050/76-646/0 jest wkreślony w nowy łącznik 0050/00-158/2 filtru odśrodkowego i połączony przewodem elektrycznym o przekroju 1 mm<sup>2</sup> z lampką kontrolną na wskaźniku podwojnym. Zmiana ta weszła do produkcji od numeru ciągnika 152000 i ma na

mogą być montowane nowe wskaźniki powójny 0050/02-476/3 z czujnikami 0050/76-646/0 do ciągników Ursus C-330 z silnikami o numerach większych od 118000. W tym wypadku należy stary łącznik 0050/00-158/1 w filtrze odśrodkowym zastąpić nowym łącznikiem 0050/00-158/2 i elektryczne końcówki oczkowe M3 przewodów zmienić na nasadki konektorowe 1 BN/65/3687-02 oraz wprowadzić dodatkowo przewód elektryczny (o przekroju 1 mm<sup>2</sup>) kontrolka — czujnik ciśnienia oleju. Schemat połączeń elektrycznych przedstawiono na rysunku 1.

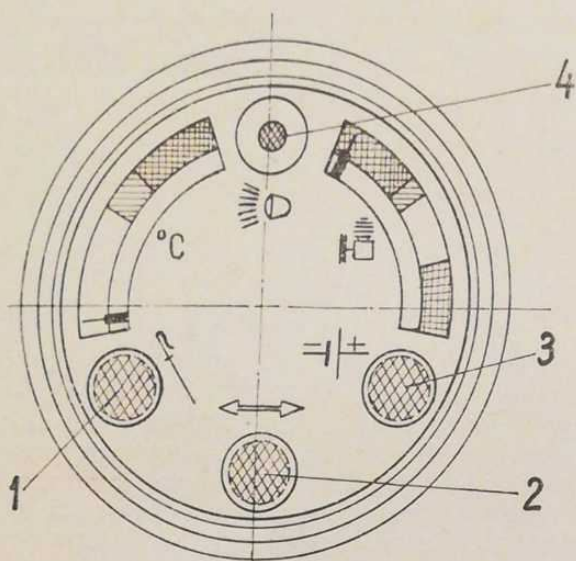
Rys. 2. Wskaźnik podwójny 0050/02-476/3: 1 — lampka kontrolna ciśnienia oleju (koloru czerwonego); 2 — lampka kontrolna kierunkowskazów (koloru zielonego); 3 — lampka kontrolna ładowania akumulatorów (koloru czerwonego); 4 — lampka kontrolna świateł drogowych (koloru niebieskiego)

Lampka kontrolna ciśnienia oleju ma kolor czerwony (rys. 2). Po włączeniu kluczyka do stacyjki, lampka kontrolna ciśnienia oleju powinna świecić, a po uruchomieniu silnika powinna zgasnąć.

Jeżeli lampka kontrolna ciśnienia oleju zaświeci w czasie pracy silnika, oznacza to, że ciśnienie oleju jest niewystarczające do prawidłowej pracy silnika. Silnik należy zatrzymać i ustalić przyczynę. Przyczynami braku ciśnienia w układzie olejowania silnika mogą być: brak oleju w misce olejowej, uszkodzony czujnik ciśnienia oleju, uszkodzona pompa olejowa.

Przy lokalizacji usterki można skorzystać z manometru. Manometr należy podłączyć do króćca filtra, po wykręceniu czujnika ciśnienia oleju. Silnik może pracować dopiero po usunięciu usterki.

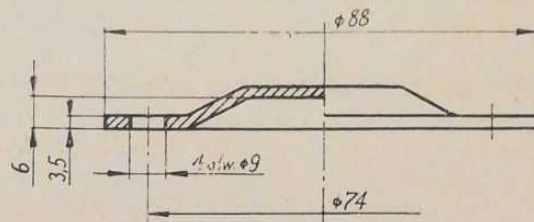
Rys. 1. Pokrywka 0050/61-903/0 (przed zmianą)

W ciągnikach Ursus C-355 od nr fabrycznego 119 600 wprowadzono zmianę uszczelnienia wałka przekaźnika mocy w skrzyni biegów. Zamiast blaszanej pokrywki 0050/61-903/0 (rys. 1), wprowadzono pokrywę odlewaną z żeliwa (rys. 2). Gumowa uszczelka pokrywki 0050/61-904/0 została zastąpiona uszczelką z materiału Gambit W. Średnica zewnętrzna uszczelki została zmieniona z 88 mm na 92 mm. Numery katalogowe uszczelki i pokrywki nie zmieniły się.

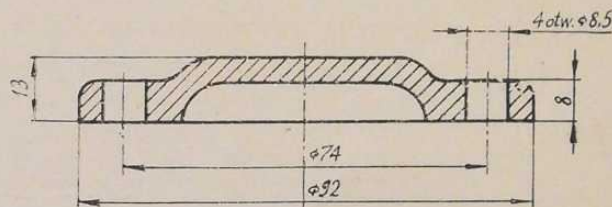
Rys. 2. Pokrywka 0050/61-903/0 (po zmianie)

W związku ze zwiększeniem grubości pokrywki 0050/61-903/0, zmieniono 4 śruby mocujące ją do pokrywki przedniej skrzyni biegów. Zamiast śrub M8x16-5D fosf. PN-58/M-82117 (nr katalogowy 0054/21-062/2) są montowane śruby M8x22-5D fosf. PN-58/M-82117 (nr katalogowy 0054/21-061/4).

Na części zamienne będą produkowane tylko uszczelki i pokrywki pozmianowe.

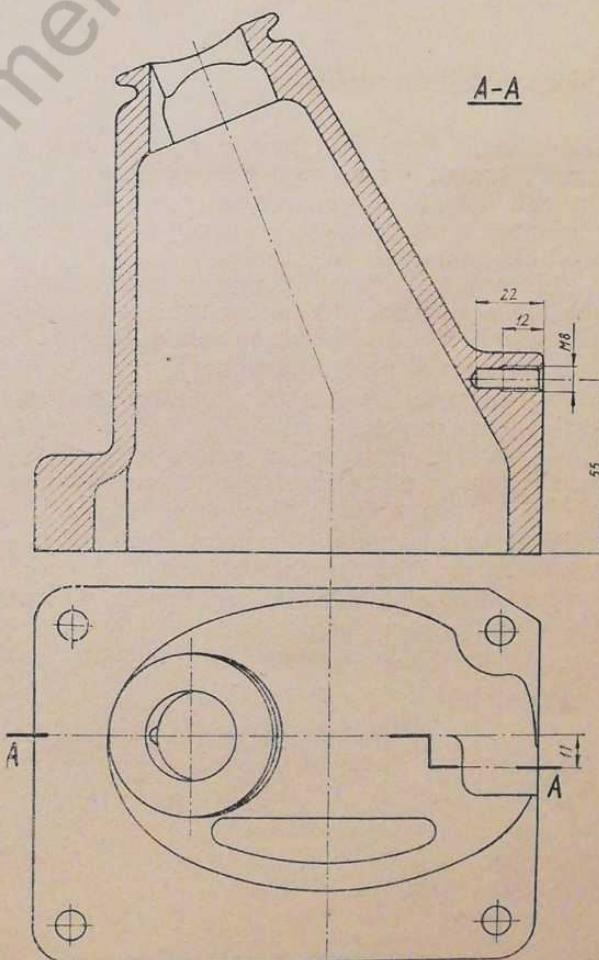
Rys. 1. Łożysko kulowe 0050/52-014/0 z otworem M8

Łożysko kulowe 0050/52-014/0, w którym jest osadzona dźwignia zmiany biegów, jest wykonywane na części zamienne w dwóch wersjach: z otworem M8 (rys. 1) i bez otworu M8.

Wersja łożyska z otworem M8 przeznaczona jest do ciągników Ursus C-4011, a bez otworu — do ciągników Ursus C-355.

Otwór M8 jest przeznaczony do osadzenia na osi kółka, na którym prowadzona jest linka sterowania dawki paliwa. W korpusie łożyska w ciągnikach Ursus C-355 otworu tego nie ma, ponieważ sterowanie pompy wtryskowej odbywa się za pomocą cięgieł sztywnych.

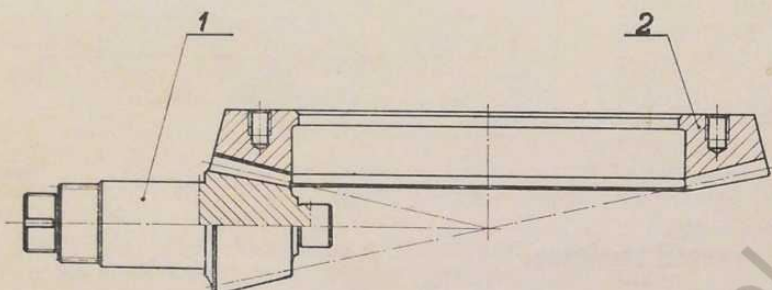
W zespole tylnego mostu 0080.153.000 wprowadzono podzespół na części zamienne o numerze katalogowym 0080.153.069. Składa się on z dwóch następujących części: wałka atakującego 0080.153.003 oraz koła talerzowego 0080.153.016.

Rys. 1. Wałek atakujący z kołem talerzowym 0080.153.069 — 1 wałek atakujący 0080.153.003; 2 — koło talerzowe 0080.153.016

zamawianie na części zamienne wałka atakującego i koła talerzowego jako pary. Do napraw ciągników należy stosować łącznie obie części występujące pod wspólnym numerem 0080.153.069, natomiast pojedyncze części, wchodzące w skład wymienionego podzespołu, nie będą sprzedawane oddzielnie.
